EMILE BORER

Zeitgemässe Uhrenreparatur und Uhrenberichtigung

1949

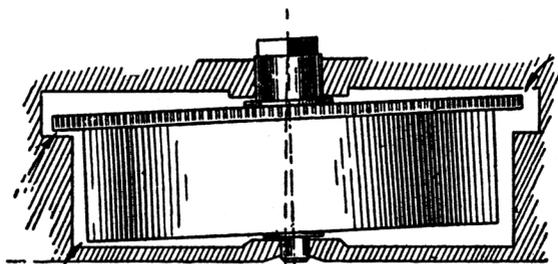
Figur 1: Nicht zentrische Zapfenlöcher beeinträchtigen die Genauigkeit des Federhauses.

Solche Fehler können sehr einfach beseitigt werden, (lt. *Geffke: Diese Arbeit ist nicht einfach und total verfehlt!*) indem man die Vertiefung in der Platine

oder in der Brücke tiefer macht, wenn dies möglich ist. Aber natürlich ist der Fehler auf diese Weise nicht ausgemerzt; es ist nur die Gefahr der Berührung vermindert worden.

Wenn jemand wünscht, diese Fehler aus der Welt zu schaffen, so bleibt nichts anderes übrig, als das fehlerhafte Loch mit einem Stück Messing oder Nickel zu füttern und ein neues Loch an den richtigen Platz zu setzen. Wie wohl bekannt ist, zentriert man das genaue Loch auf einem Drehstuhl an und bohrt es vorsichtig aus. Diese Arbeit verlangt, dass sie sehr genau gemacht wird, sonst wird die Höhe verändert oder das Federhaus kommt gegen das Minuten- oder Wechselrad usw. Es ist meist unwahrscheinlich, dass solche Reparaturen bei einer Markenuhr vorkommen werden, aber es ist ratsam, sich selbst davon zu überzeugen, wenn man die Uhr reinigt, dass das Federhaus nicht irgendwie streift. Irgendwelche Kreislinien oder Markierungen auf der Politur des Federhauses sollten mit einem gewissen Misstrauen beobachtet werden.

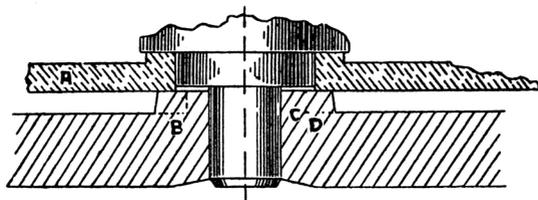
Figur 2: Zu grosser Ansatz des Federkernlagers kann am Deckel streifen.

Ein anderer Grund des Streifens, der vorkommen kann, obgleich nicht oft, ist folgender: Die Vertiefung in der Platine für das Federhaus hat in ihrer Mitte eine kreisförmige Lauffläche, auf der die Stirnfläche nahe den Zapfen des Federhauskernes zu bleiben hat. Wenn indessen diese Stirnfläche des Federkerns nicht ein bisschen über das Federhaus hervorragt und wenn der Durchmesser der Lauffläche auf der Platine grösser ist als der Durchmesser der Stirnfläche,

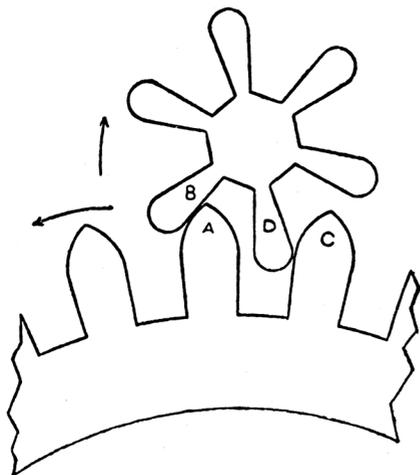
Figur 18: Währenddessen hat sich C D angenähert.

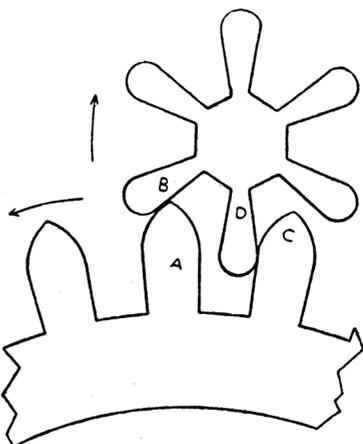
Figur 19: Zwei Zahnpaare sind im Kontakt.

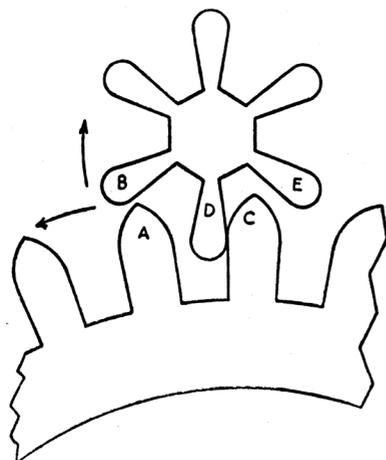
Figur 20: A und B sind getrennt, während C D weiterschiebt.

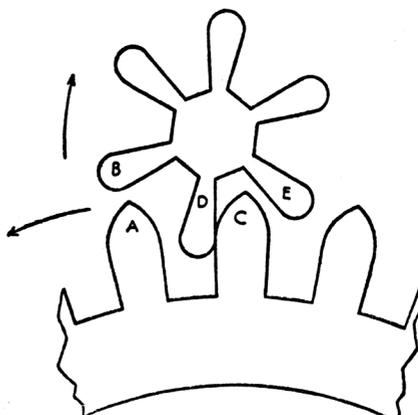
Figur 21: C und D sind nun in der Position von A und B in Figur 16.

Figur 21. Dieses Figur geht annähernd mit der ersten überein, Figur 16.

Wir haben jetzt alle sechs Phasen eines Zahnes, während seiner Bewegung vor uns gehabt und können sie in Ruhe studieren. Es ist ausserordentlich belehrend, eine Weile bei diesen Bewegungen zu bleiben, denn es gibt nur zu viele

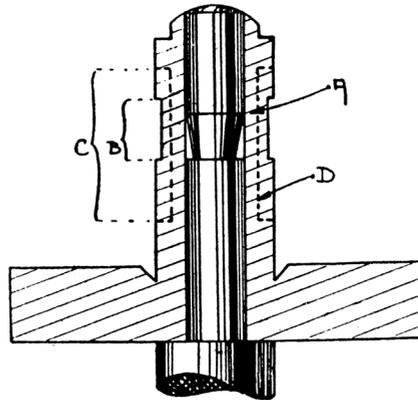
Figur 143: Ein Minutenrohr, welches Korrekturen benötigt, wie sie mit den gestrichelten Linien gezeigt wurden.

dass sie die richtige Spannkraft haben können. Damit die Wand elastisch ist, muss sie so dünn und eben so lang wie möglich sein. Prüfen Sie *Figur 143*!

Hier springt das Viertelrohr nur über eine gewisse Länge, wie bei B, und ausserdem ist es ziemlich dick wie bei A.

Die korrekte Elastizität kann erreicht werden, indem man das Viertelrohr in der durch die punktierten Linien angegebene Weise herunterdreht. In jenem Falle wird die Wandung nach der Korrektur nur eine Dicke wie bei D haben mit einer Länge wie bei C.

Durch diese Änderung kann ein Viertelrohr vollkommen passend gemacht werden.
